橋梁点検書 (BMSグループ)

点検調書 概要					
フリガナ 橋梁名(径間番号)	ヤハギ 矢矯橋(第1径間)	路線名	橋梁コード	記録コード	
点検年月日	年 月 日	点検種別	日常・定期・詳細・臨時	点検者	
点 検 概 要	上部工	<p>主桁： 桁A, Cには, 床版張り出し部からの漏水による鉄筋露出(ランク)や, ひび割れ(パターン2, ランク)が見られる。 桁Bには, 桁中央部にひび割れ(パターン1, ランク)が多数見られる。全体的にハチ部からの遊離石灰による汚れが見ら</p> <p>床版： 張り出し部の漏水が著しく, 鉄筋露出(ランク), 遊離石灰(ランク ~)が多数見られる。 また, 主桁ハチとの間から遊離石灰が発生しており, 床版内への漏水が考えられる。 その他, 支点部付近のひび割れ(ランク), ハチ沿いひび割れ(ランク), 床版中央部の1方向ひび割れ(ランク)が見ら</p>			
	下部工	<p>A1： 特に損傷は見られない。</p> <p>A2： 橋台下部に広範囲の豆板(ランク)が見られる。また, 親柱の下部に大きな亀裂(ランク)が見られる。 また, 橋台と床版の隙間に植物が根を張っており, 除去作業の必要があると思われる。</p>			
	二次部材	<p>支承： 鋼板を敷いてあるものだが, 腐食(ランク)がひどく, 機能を十分果たしていないと思われる。</p> <p>高欄： 一部に大きな破断(ランク)が見られる。</p> <p>舗装： 路面に排水施設が無いため, 路面滞水(ランク)が全面に発生している。</p>			
	その他	<p>その他, 特記すべき損傷は見られない。</p>

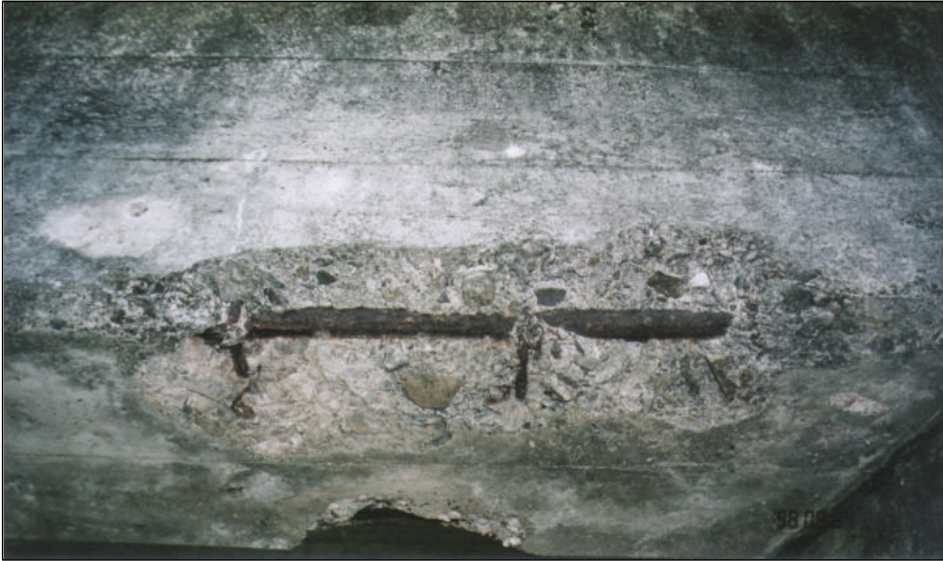
点検調書 損傷写真台帳							
フリガナ 橋梁名(径間番号)	ヤ八千 矢矯橋(第1径間)	路線名		橋梁コード		記録コード	
点検年月日	年 月 日	点検種別	日常・定期・詳細・臨時	点検者			
写真番号	1	径間番号	1	写真番号	2	径間番号	1
部材区分	主桁A	損傷の種類(状況)	鉄筋露出()	部材区分	床版(主桁B)	損傷の種類(状況)	遊離石灰()

点検調書		部材別点検総括						
フリガナ 橋梁名(径間番号)	ヤハギ 矢矯橋(第1径間)	路線名		橋梁コード		記録コード		
点検年月日	年 月 日	点検種別	日常・定期・詳細・臨時	点検者				
部材 区分		主な損傷			対策の必要性	推奨する対策		
上部工	主桁 (Cc)	A	: 鉄筋露出, : 滞水, : ひび割れ(パターン2)			有り	断面修復	
		B	: 遊離石灰			無し		
		C	: 鉄筋露出, : 漏水, : ひび割れ(パターン1)			有り	断面修復	
	横桁(Mc)							
	縦桁(Sc)							
	床版 (Dc)	: 遊離石灰, : 漏水, : 鉄筋露出, : 床版ひび割れ(パターン1), : 床版ひび割れ(パターン3)			有り	排水施設の設置		
下部工	橋台(Ac)	: ひび割れ, : 豆板			無し			
	橋脚(Pc)							
	基礎(fo)							
橋脚承(Bs, Br, Bm, Ba)	: 腐食			有り	取り替え			
高欄(Es, Ec)	: 破断			有り	欠損部の修復			
防護柵(Rs, Rc)								
地覆(Fs, Fc)								
縁石(Cu)								
中央分離帯(Ns, Nc)								
舗装(Pm)	: 漏水・滞水, : 舗装面ひび割れ			有り	排水施設の設置			
伸縮装置(Js, Jr)								
排水施設(Dr)								
橋防止装置(Ts, Tc)								
点検施設(AI)								
遮音装置(So)								
照明施設(II)								
標識(In)								
袖擁壁(Ww)								
添架物(Ut)

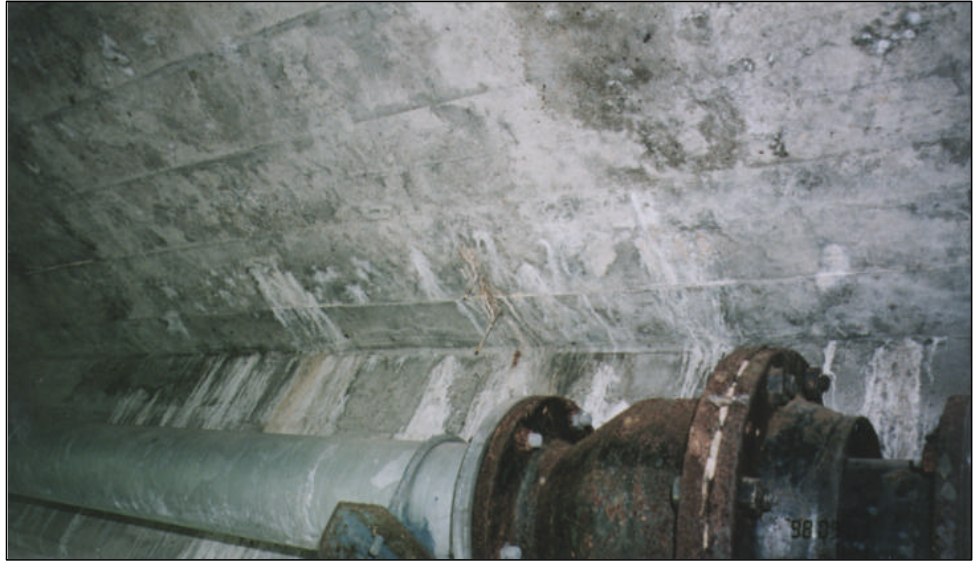
メモ:				メモ: 主桁Bと床版ハッチ部の間から発生している。
